Echter Hausschwamm

Altbaukeller in Not

Der „echte Hausschwamm“ zählt zu den gefährlichsten holzzerstörenden Pilzen. Sind seine Sporen einmal vorhanden, kann der Befall bei geeigneten Wachstumsbedingungen auch nach Jahrzehnten auftreten. Am Beispiel eines Altbaukellers erläutert *mikado* die Entstehung und die Bekämpfung dieses widerstandsfähigen Holzschädling.

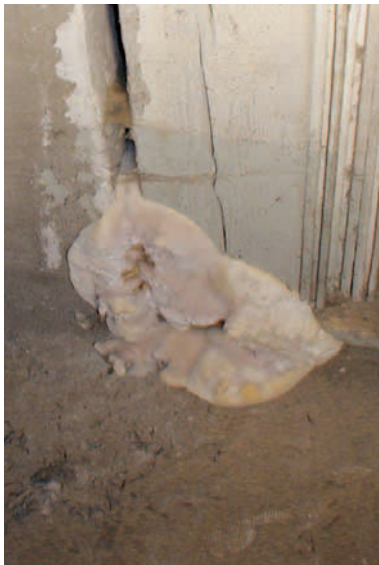
Zuerst fielen den Bewohnern die Fruchtkörper zwischen Kellerverschlagspfosten und der anschließenden Mauer auf. Bei der darauf folgenden genaueren Untersuchung mit dem Sachverständigen konnte Folgendes festgestellt werden: Der Schwamm war schon über etliche Meter unter dem Magerbetonbo-

Fruchtkörper zwischen Mauerwerk und Kellerverschlagspfosten

Im ersten Schritt musste der Keller ausgeräumt werden, alle befallenen Materialien wurden luftdicht in Plastiksäcke verpackt und entsorgt. Befallene Holzbauteile baute die Sanierungsfirma aus, verpackte und entsorgte sie. Beim Ausbau der befallenen Hölzer mussten die Handwerker darauf achten, dass der Schnitt mindestens 1 m von der Befallsstelle weg erfolgte. Danach

konnte der sichtbare Pilz mit einem Gasbrenner „abgeflammt“ werden. Das Abflammen dient als Maßnahme zur Abtötung der Oberflächenmycelien und Sporen. Außerdem wird so die weitere Ausbreitung der Sporen verhindert.

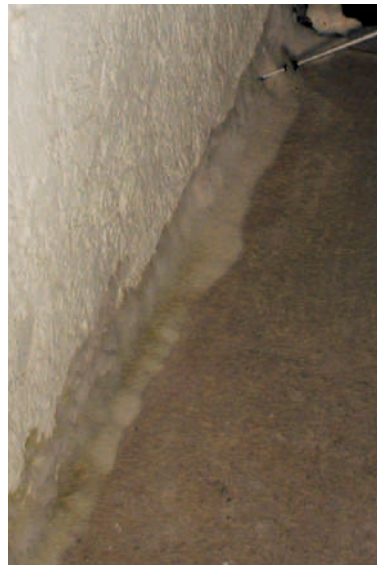
den und im Mauerwerk gewachsen. Außerdem trat er über mehrere laufende Meter im Sockelbereich verschiedener Wände zum Vorschein. In einer Nische unter der Kellertreppe fand der Sachverständige bereits große Fruchtkörper vor. Die dorthin entsorgten uralten Werbebroschüren stellten für den Pilz die ideale „Nahrung“ dar. Zudem herrscht hier ein nahezu ideales Mikroklima: An dieser Stelle ist es absolut windstill und der Boden ist nicht überbetoniert, sodass hier die Feuchtigkeit zuerst aus dem Erdreich diffundiert.

Hausschwamm in der Fuge zwischen Wand und anstoßendem Magerbetonboden

Die Gemeinschaft der Eigentümer entfernte in Eigenleistung den Putz von den befallenen Wänden und den Magerbeton in den betroffenen Bereichen des Fußbodens. Beides wurde fachgerecht entsorgt. Die eigentliche Bekämpfung des Hausschwamms übernahm eine Fachfirma.

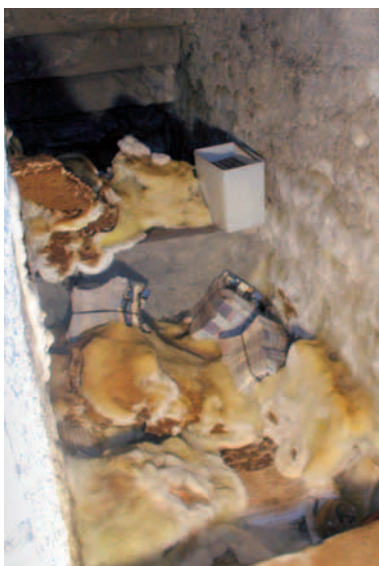
Große Fruchtkörper in der luftstillen Treppennische

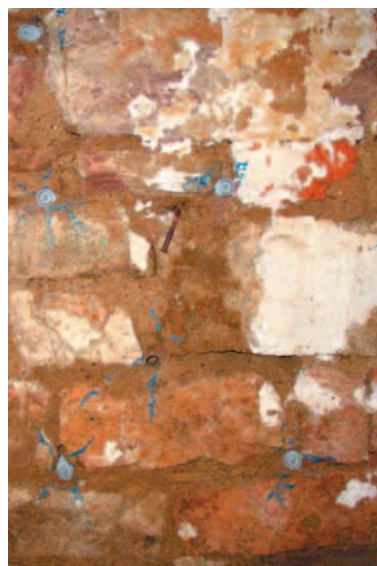
Sanierung mit der sog. „Bohrlochtränkung“

3. DIN 68800-Teil 4, Absatz 4.3.3: „Ist das Mauerwerk von Mycel durchwachsen, ist grundsätzlich eine Bohrlochtränkung oder durch Druckinjektion ein Verpressen mit einem chemischen Schutzmittel nach Abschnitt 3.1 zur Bekämpfung von Schwamm im Mauerwerk vorzunehmen. Bei Mauerwerk aus Hohlkammersteinen und bei zweischaligem Mauerwerk sind die Hohlräume ausreichend auszuspritzen. Der Sanierungsbereich – einschließlich eventueller Pilzentfernung – soll sich auf 1,5 m in alle Richtungen vom letzten erkennbaren Pilzmycel erstrecken.“

Die Handwerker injizierten alle betroffenen Bereiche des Mauerwerks in einem Raster von 15 bis 25 cm über Dübel mit einem Fungizid auf Borbasis. Danach wurden alle Flächen zwei Mal mit diesem Schädlingsbekämpfungsmittel besprüht. Das Problem war behoben.
